## Plan der naturschutzrechtlichen Kompensationsmaßnahmen

- Aufgabenstellung: Erstellung eines Planes der naturschutzrechtlichen Kompensationsmaßnahmen und Berechnung der A/E - Maßnahmen zum BV B-Plan „Alte Ziegelei - Gemarkung Sandersdorf“
- Auftraggeber: Planungsbüro Trommer  
Parsevalstraße 13  
06766 Bitterfeld-Wolfen
- Standort: Ramsiner Straße  
06792 Sandersdorf-Brehna, OT Sandersdorf
- Verfasser: Ing.- Büro für Garten- und Landschaftsplanung  
Dipl.- agr.- Ing. Thomas Eisel  
Straße der OdF 38  
06774 Mühlbeck
- Grundlage: Richtlinie zur Bewertung und Bilanzierung von Eingriffen im Land Sachsen - Anhalt

## Fotodokumentation Bestand

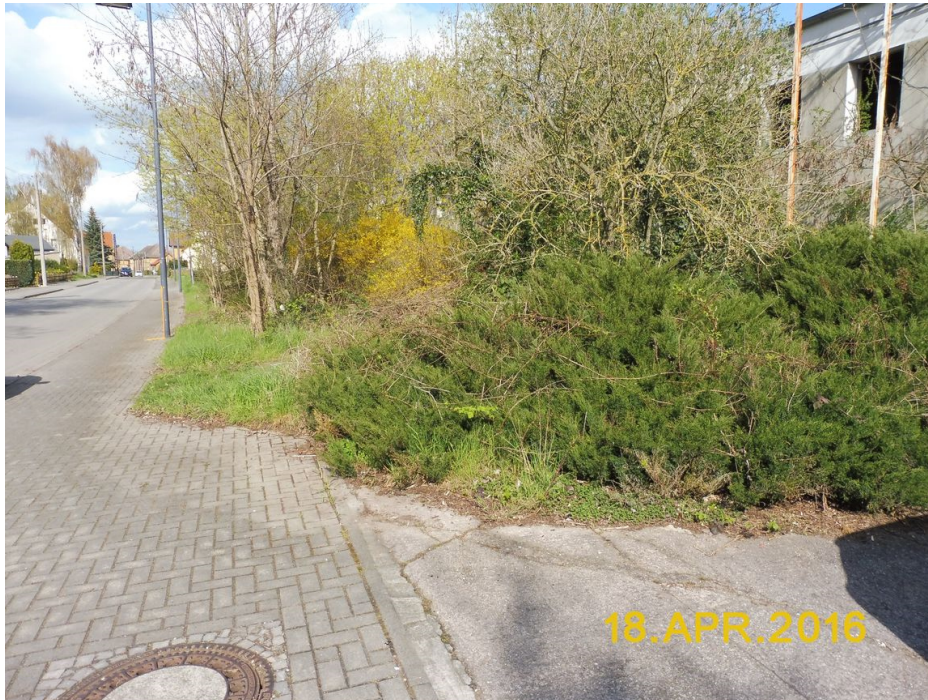
Bild 1:  
Ansicht zur Ramsiner Straße - die Grünanlagen wurden lange nicht gepflegt und Wildwuchs etabliert sich

Weitere Gehölze, wie Pappeln oder schwarzer Holunder, haben sich durch Zuflug oder durch die Verbreitung von Vögeln entwickelt. Die Grünanlage macht einen ungepflegten Eindruck, da sie viele Jahre nicht bewirtschaftet worden ist. So konnte sich auch Fremdbewuchs etablieren (Bild 1).

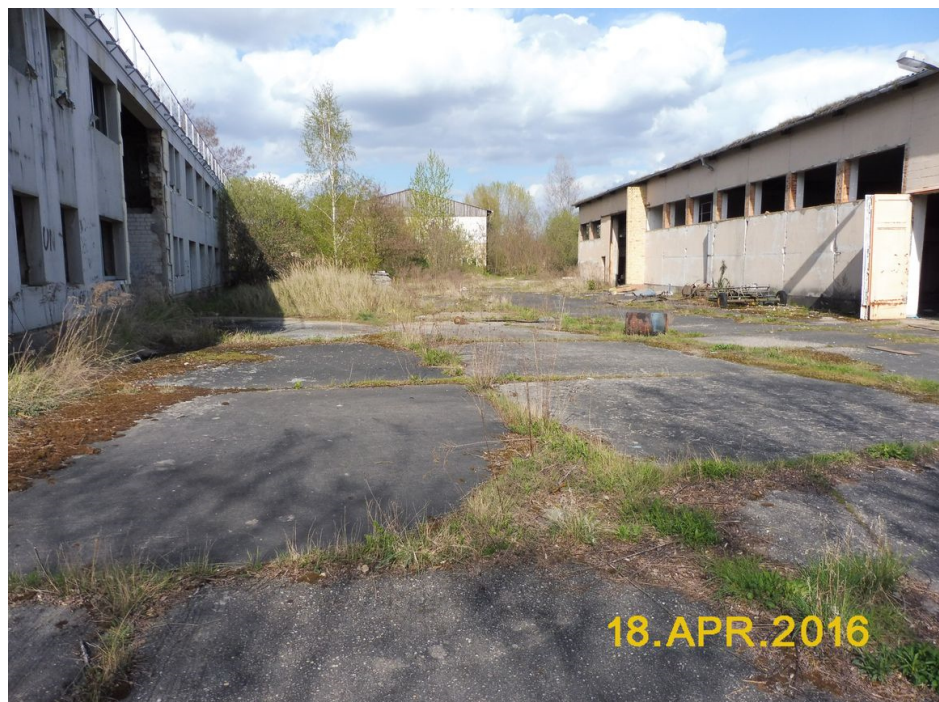
Bild 2:  
Großflächige Flächenversiegelungen. Im Laufe der Zeit lösen sich die Stoßfugen im Beton auf

Alle voll versiegelten Flächen (Bild 2 – 4) wurden in den Biotoptyp „befestigte Flächen“ zusammengefasst. Eine Unterteilung zwischen Straßen und Plätzen ist eigentlich nicht möglich. Alle Flächen sind durch Ort beton versiegelt. Die Trennfugen der einzelnen Betonplatten haben im Laufe der Jahre sich mehr oder weniger aufgelöst und so hatten die Wurzeln von keimenden Baum – Samen die Möglichkeit, auf einer eigentlich versiegelten Fläche zu wachsen. Die Vegetation hat hier aber keinen Bestand. Zumeist ist es den Bäumen gelungen, eine Wurzel durch die Trennfugen der Betonplatten zu schieben. Ein Wachstum der Wurzel war, trotz enormer Kräfte der Wurzeln, nicht möglich. Um den Stamm hat sich meist organisches Material angesammelt, welches von den Wurzeln dankbar als Nährstoffquelle genutzt wurde. So haben sich auf der Betonplatte zum Teil größere Wurzelplatten gebildet. Dass diese aber keinen Bestand haben, zeigen mehrere Bäume mit Windwurf. Hier hat sich die gesamte Wurzelplatte leicht vom Beton gelöst, eine Haltewurzel durch den Beton vermag die Statik nicht aufrecht erhalten (Bild 5 – 7).

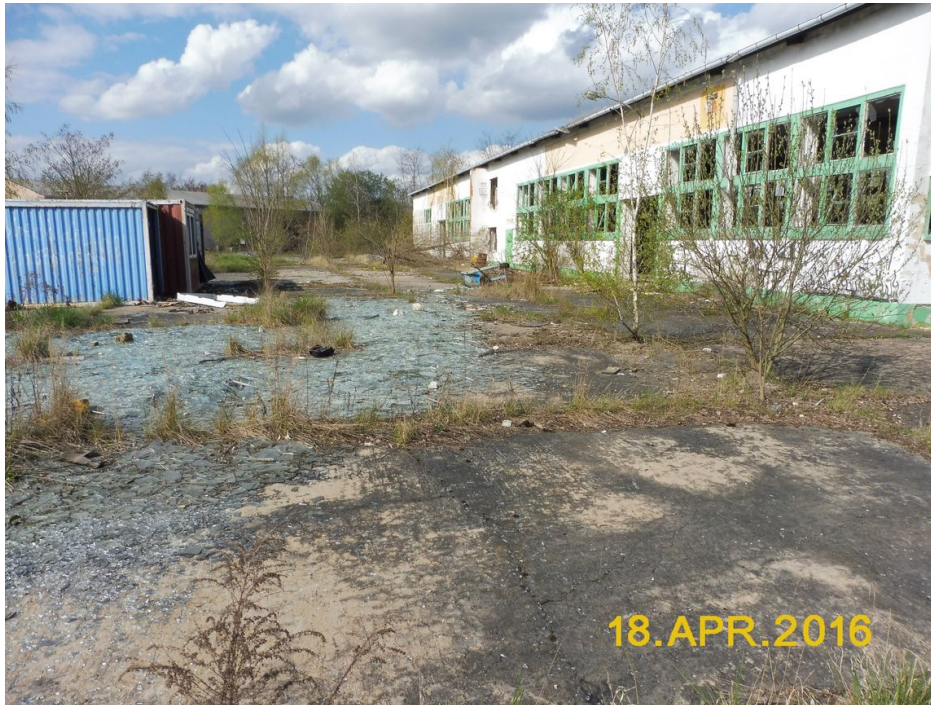
Bild 3:  
In diesen Fugen wachsen sogar Bäume

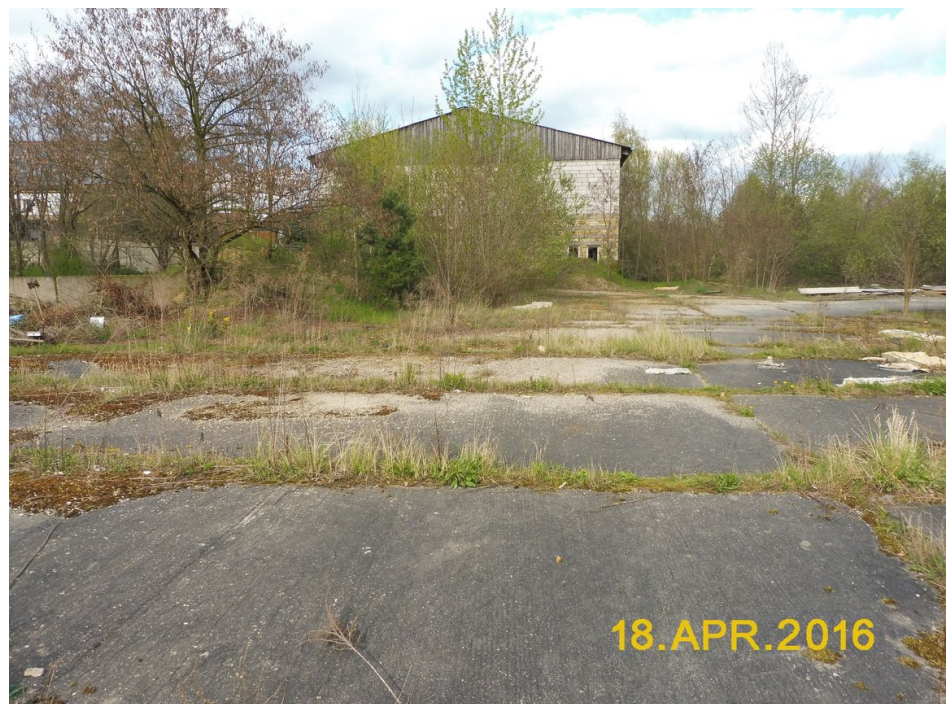
Bild 4:  
Erdaufschüttungen auf Beton werden von heranwehenden  
Samen dankbar angenommen – eine Verbindung zur Erde gibt  
es nicht

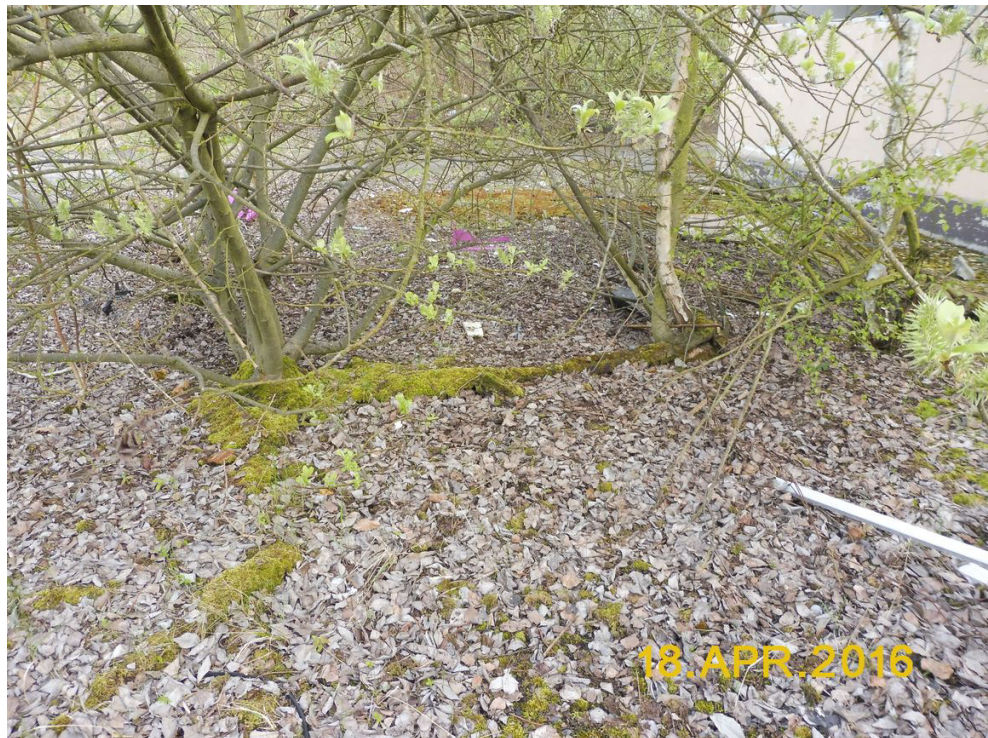
Bild 5 :  
Die Bäume quälen sich mit ihren Wurzeln durch die Fugen durch

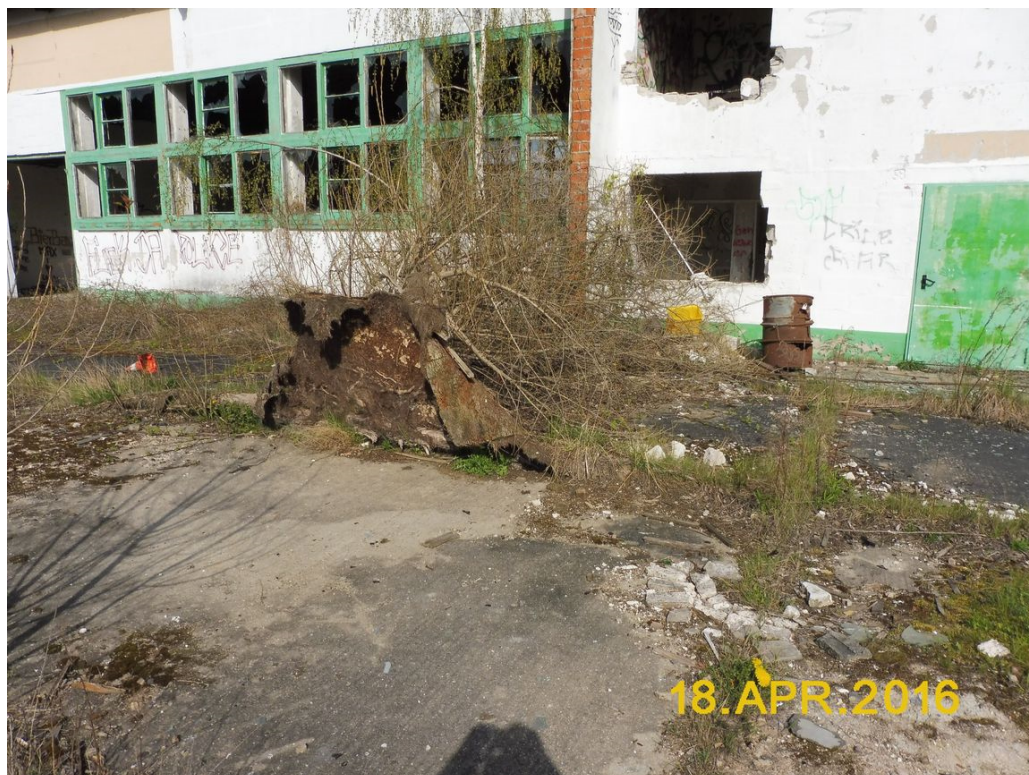
Bild 6:  
Wurzelplatten auf Beton haben keinen Halt und die wenigen Wurzeln durch die Fugen können sich nicht richtig entwickeln – Windwurf ist keine Seltenheit

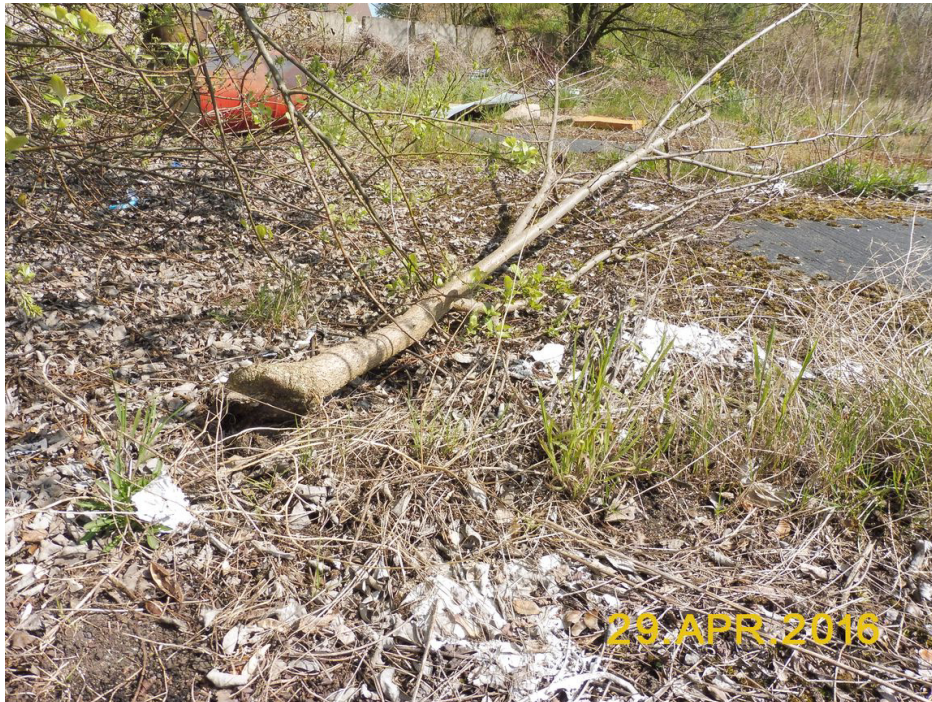
Bild 7:  
So sind die Bäume von Anfang an gezeichnet und haben keine Chance, je ein vernünftiger Baum zu werden

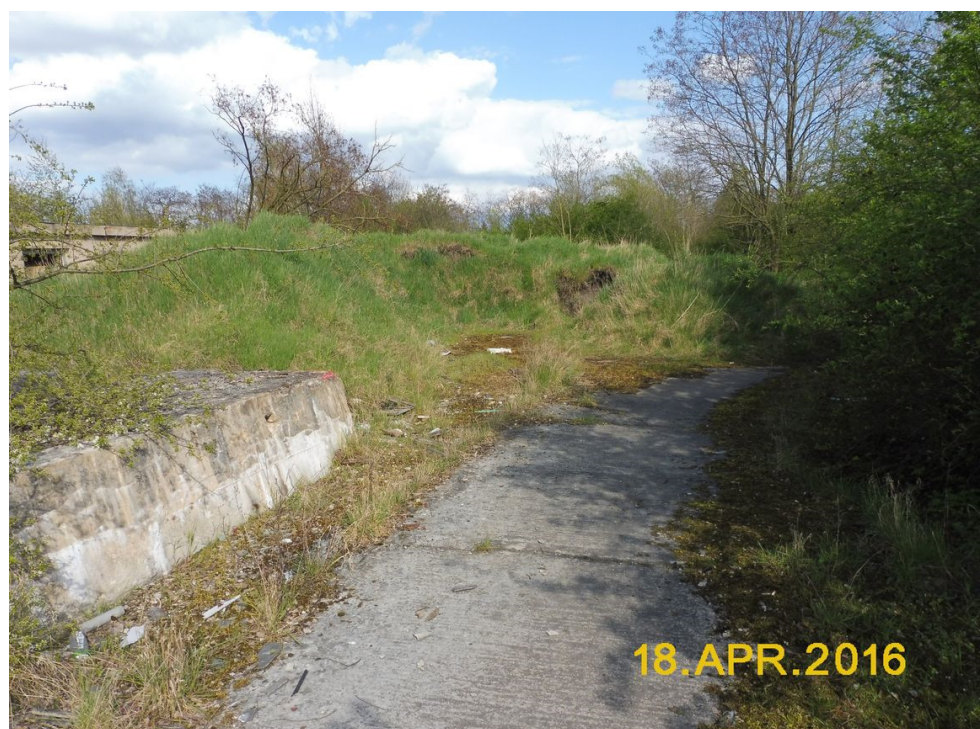
Bild 8:  
Auch diese Erdaufschüttung liegt auf einer geschlossenen Betondecke

Diese Betonflächen wurden auch als Lager für Sand- und Erdstoffe genutzt. So liegt ein Erdhaufen in der Nähe des Silos vollständig auf einer Betonfläche (Bild 8). Auch mehrere Erdhaufen liegen auf den so versiegelten Flächen. Teilweise entwickelt sich eine Sukzession. Robinien als invasive Neophyten haben das gesamte Gelände der alten Ziegelei erobert und begrünen mit der Birke und vereinzelt einigen anderen Gehölzen selbst Biotopwertermittlung und A/E-Maßnahmen zum B-Plan "Alte Ziegelei, Gemarkung Sandersdorf",

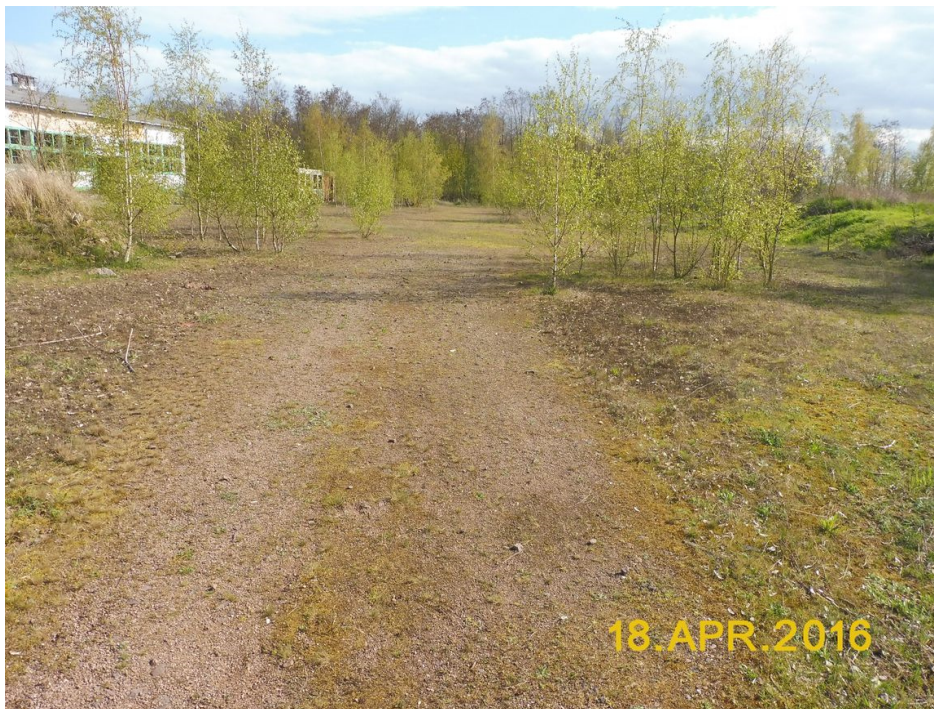
Bild 9:  
Auf der Schotterfläche stehen nur vereinzelt Bäume. Auch der Wuchs ist eher kümmerlich

Die Flächen zeigen sich mit vereinzelt Gehölzen, die sich durch die Schotterschicht durchgekämpft haben (Bild 9 und 10).

In den letzten Aufschüttungen hat sich durch Sukzession ein weiterer Robinienaufwuchs entwickeln können. Die ist vor allen Dingen in den Sandaufschüttungen in der Mitte und im Süden des B – Planes der Fall. Hier sind die Bäume noch unter 10 cm im Stammdurchmesser, zumeist nur im 5 cm – Bereich. Da Robinien trotz Sand sehr schnell wachsen, kann der Aufwuchs nicht älter als 8 Jahre sein und somit kommen 4 Biotopwertpunkte zum Abzug. Die Fläche im Süden liegt komplett auf abgekippten Kiesbergen und wird so kaum ein ansprechender Bestand werden. Der Aufwuchs besteht aus ca. 90 % Robinien und zählt somit eindeutig zu den nichtheimischen Laubholz – Beständen (Bild 9).

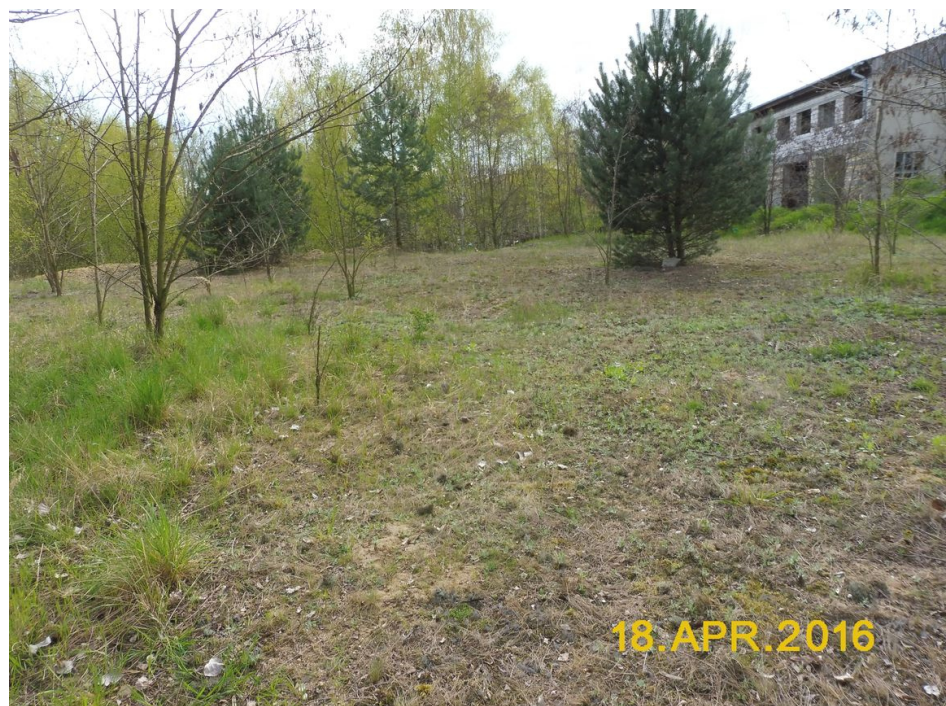
Bild 10:  
Auch auf der mit Kies verfestigten Fläche weiter nördlich sieht es ähnlich aus

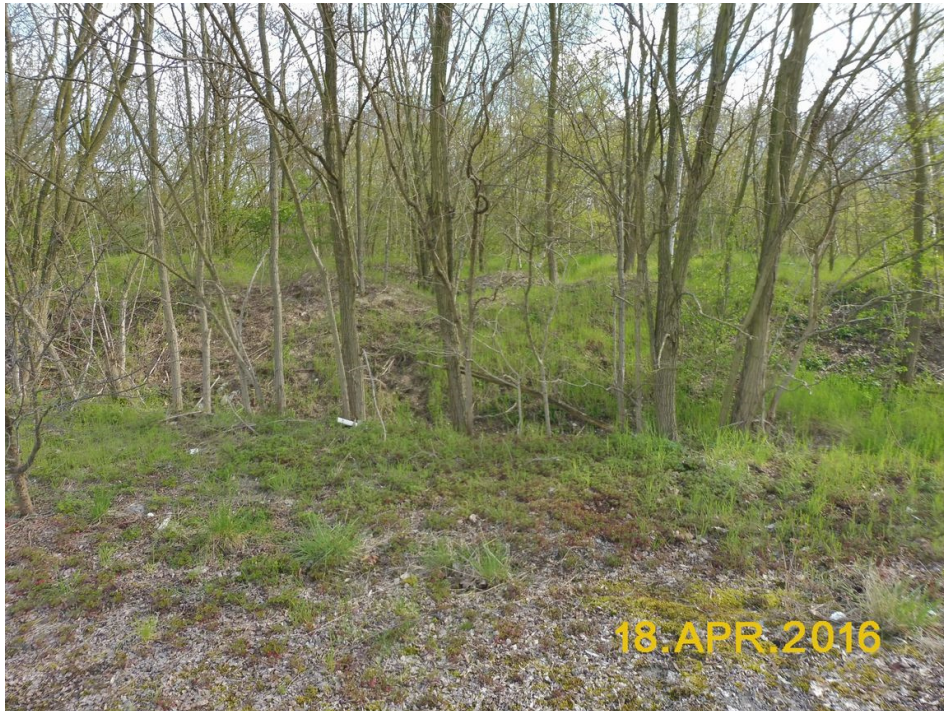
Bild 11:  
Auf den Sandbergen hinter der ersten Reihe Robinien  
wachsen nur dünne Robinienbäume

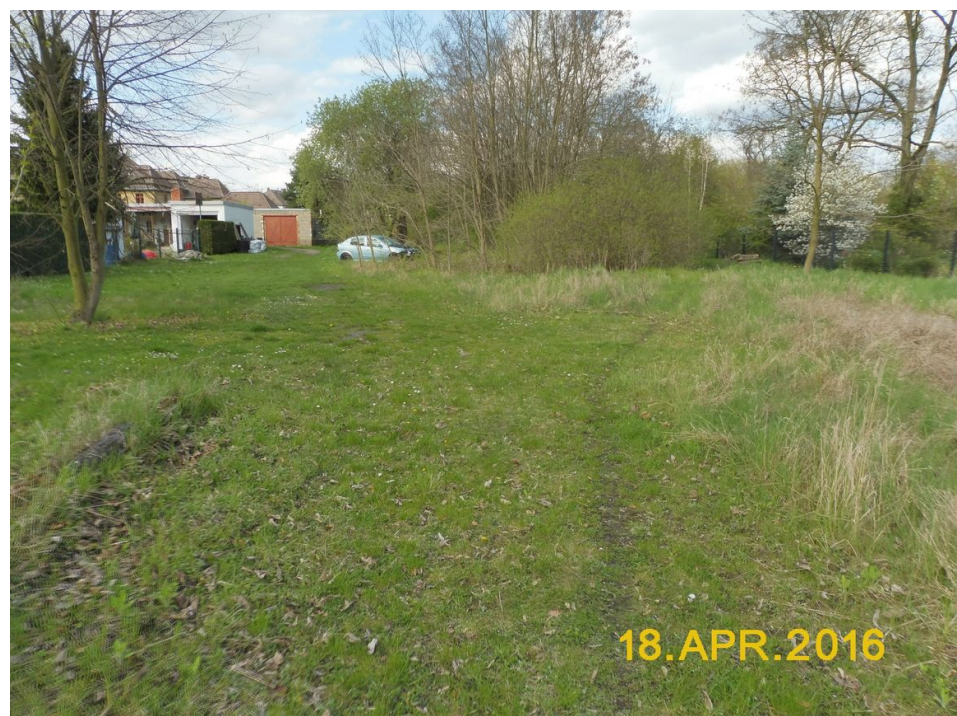
Bild 12:  
Nördlich des geplanten Baugebietes: links in der Weiterführung  
Rasen mit Wegespuren, rechts ein Robinienwald

Der nördliche Teil der Fläche wurde produktionsmäßig nicht genutzt. Angrenzende Wohnhausbesitzer haben durch regelmäßige Mahd einer Sukzession vorgebeugt. So ist ein relativ gut gepflegter Rasen entstanden. Es wird ein BWP abgezogen, da die Wohnhausbesitzer diese Wiese gleichzeitig für die Zufahrt zum hinteren Teil des Grundstückes nutzen und sich so Fahrspuren ohne Bewuchs ausgebildet haben (Bild 12).

Da der Bestand an Robinien relativ jung ist, ist ein Abzug von 2 Biotopwertpunkten für einen Bestand, der zwischen 9 und 20 Jahre ist, zulässig. (Bild 12)

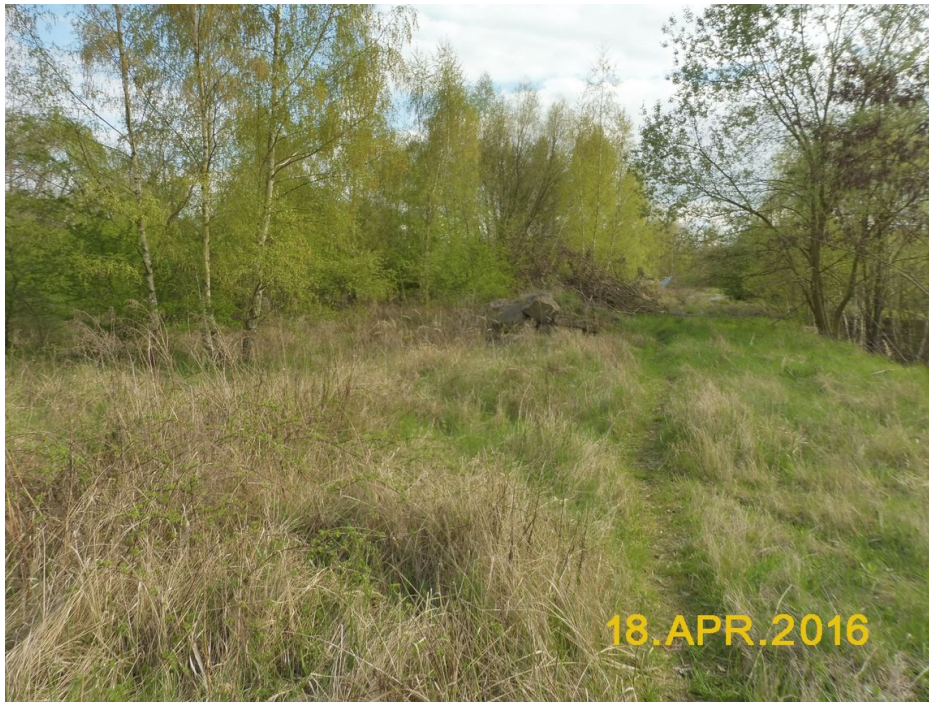
Bild 13:  
Auf einer größeren Freifläche hat sich ein Calamagrostis –  
Dominanzbestand etabliert

In Mitten der gesamten B – Planfläche erstreckt sich eine ca. 1.300 m<sup>2</sup> große Fläche, in der kaum Gehölze wachsen. Hier ist das Landreitgras einen Dominanzbestand herangewachsen, welches gleichzeitig zu einer Artenarmut führt (Bild 13). Es kommt zu einer Ansammlung von Humus, welches das *Calamagrostis* in seinem Bestand festigen wird.

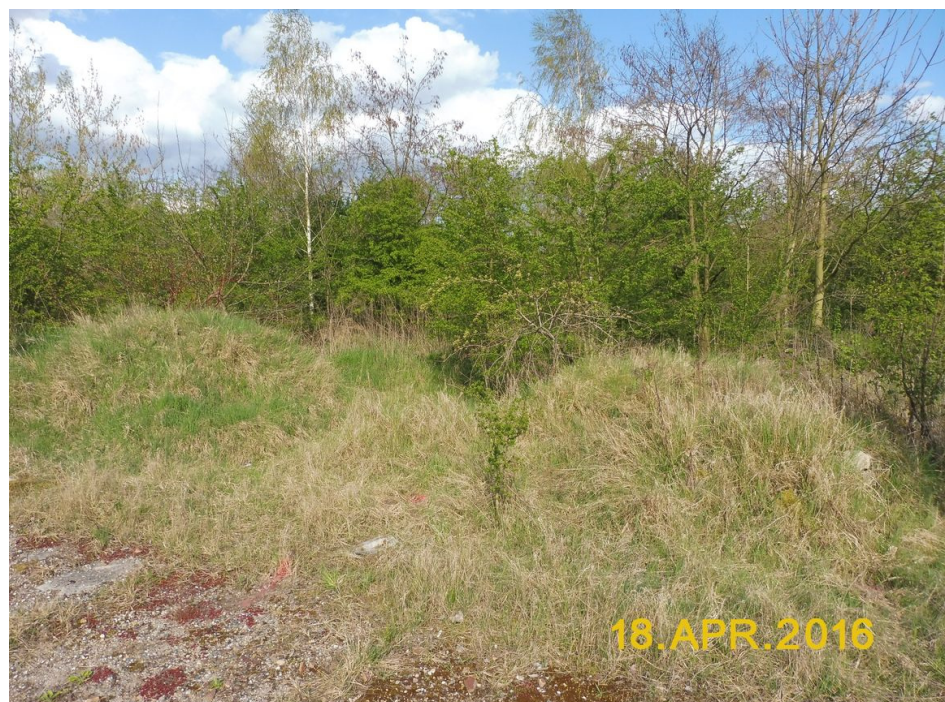
Bild 14:  
Das Gebüsch stickstoffreicher, ruderaler Standorte auf  
unwegsamen Bodenablagerungen, die Bäume sind noch klein

Die Fläche von reichlich einem Hektar besteht zwar aus noch jungen Gehölzen, ist aber auf Grund der Dichte der Gehölze und der Geländestrukturierung sehr unwegsam. An der Altersstruktur ist gut erkennbar, dass sich der Bewuchs neu entwickelt hat – auch die vereinzelt Bäume weisen nur kleine Stammdurchmesser auf. Deutlich erkennbar ist auch die Sukzession. Während die Sträucher schon einen flächendeckenden Bestand entwickelt haben, ist der Stammdurchmesser der Bäume meist unter 10 cm (Bild 14).
